A közúti biztonsági audit

**KÖZÚTI ÉS MÉLYÉPÍTÉSI SZEMLE**

A közlekedésépítési és mélyépítési szakterület  
mérnöki tudományos havi lapja.

# A közúti biztonsági audit

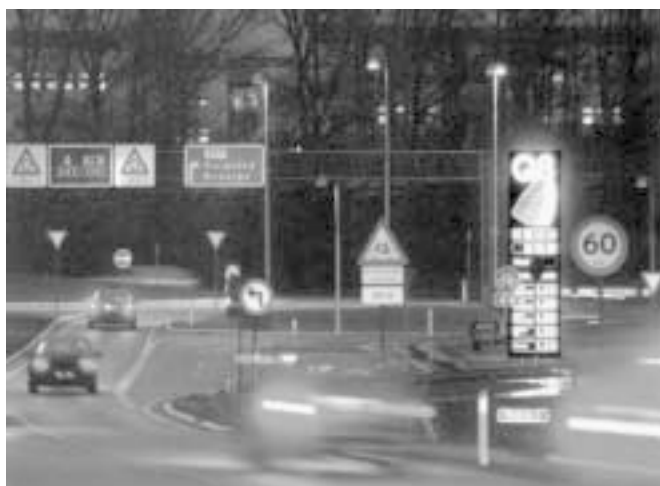
1. ábra: A túl sok vizuális információ nem dolgozható fel [3]

„Az út használói hibákat követnek el: a hibák elkövetésének lehetőségeit a lehető legkisebbre kell csökkenteni. Ha ennek ellenére is előfordulnak hibák, minimálisra kell csökkenteni a következményeket!” [3]. A közlekedők általában túlbecsülik a képességeiket és félreértik egymás szándékait, különösen, ha a helyzet túlzottan összetett, bonyolulttá vagy szokatlaná válik és kevés az idő a gondolkodásra és a reakcióra. A tervezéskor tehát nemcsak azt kell nézni, hogyan kell/ szabad viselkedniük az úthasználóknak, hanem azt is, hogyan viselked(het)nek valójában (1. ábra).

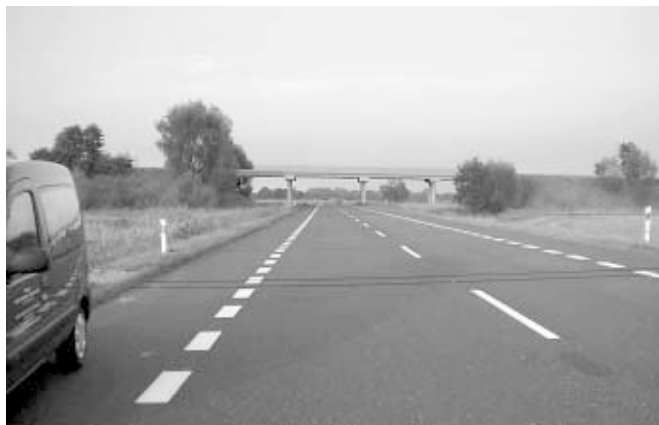
2. ábra: Z1 típusú útkeresztmetszet burkolt padkával külső szakaszon

Külterületi utakon három keresztmetszet-típust vizsgáltak: a burkolt padkával ellátott, a normál kétsávos és az oldalakadályos utat (2, 3. és 4. ábra).

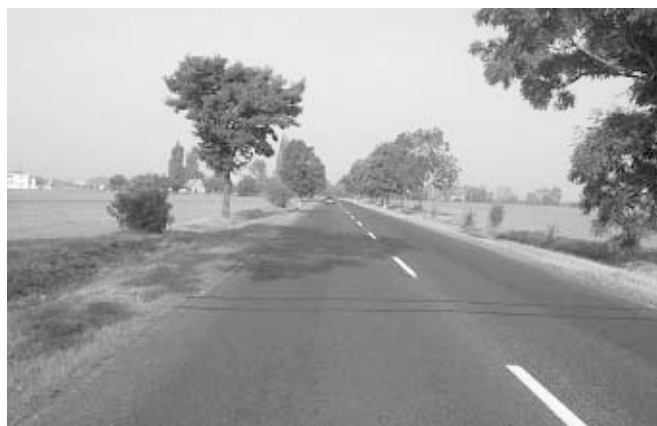
3. ábra: Z2 típusú útkeresztmetszet külső szakaszon

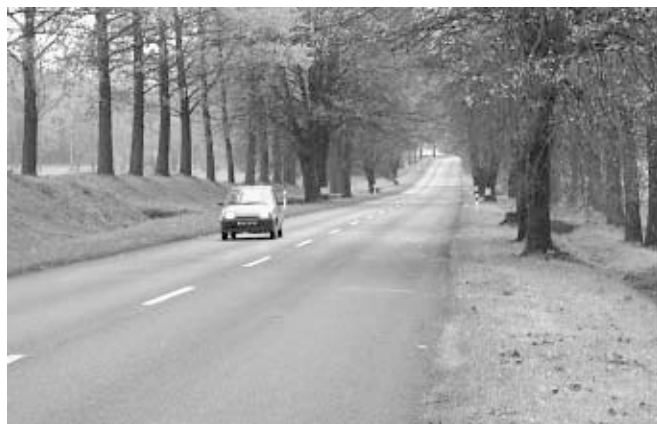
4. ábra: Z3 típusú útkeresztmetszet oldalakadállyal külső szakaszon

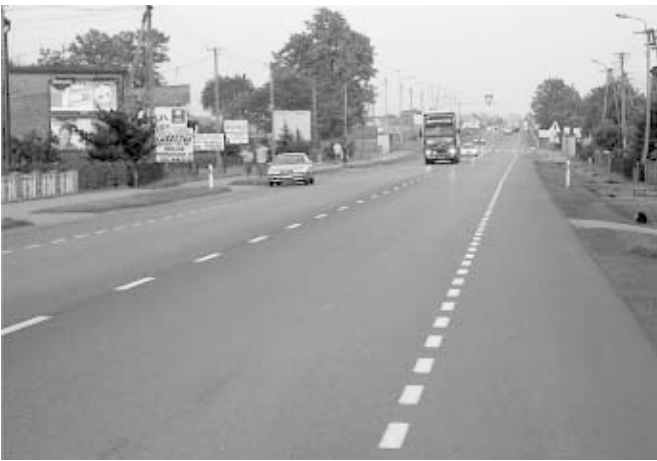
7. ábra: Z1 típusú útkeresztmetszet burkolt padkával átkelési szakaszon

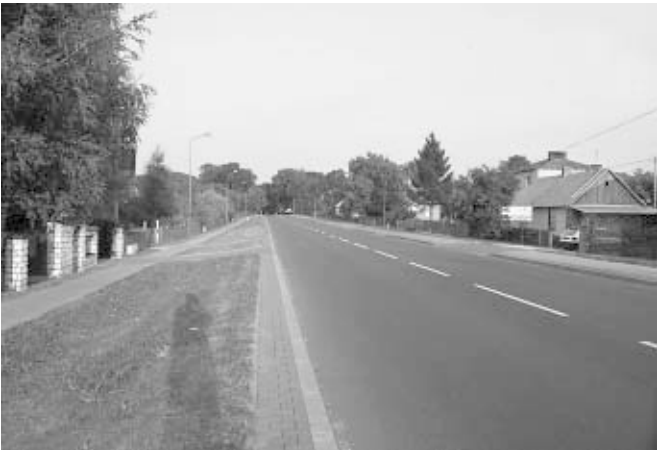
8. ábra: Z2 típusú útkeresztmetszet átkelési szakaszon

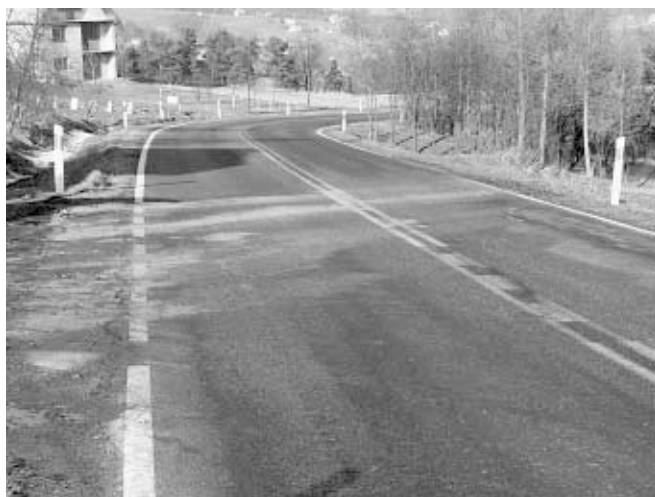
11. ábra: Megvan-e a tervezésnél figyelembe vett csúszósúrlódási tényező?

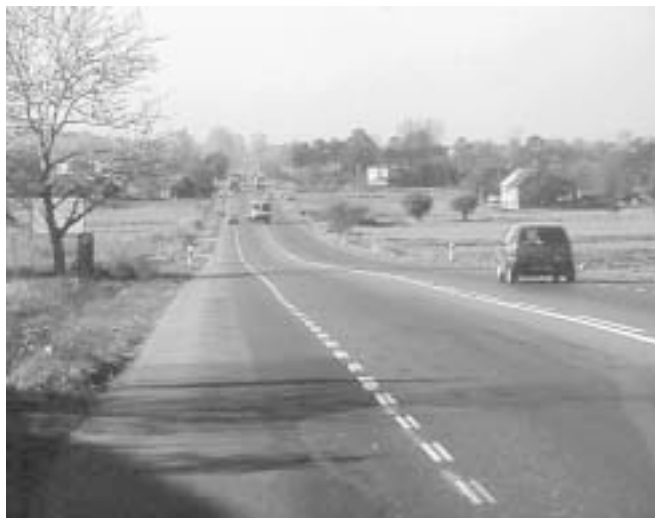
12. ábra: Biztonságosabb-e a szélesebb keresztmetszet?

A nagyvonalú kialakítás nem mindig növeli a biztonságot. Például a 12. ábra keresztmetszeti kialakítása nem biztonságos előzésekre csábít.

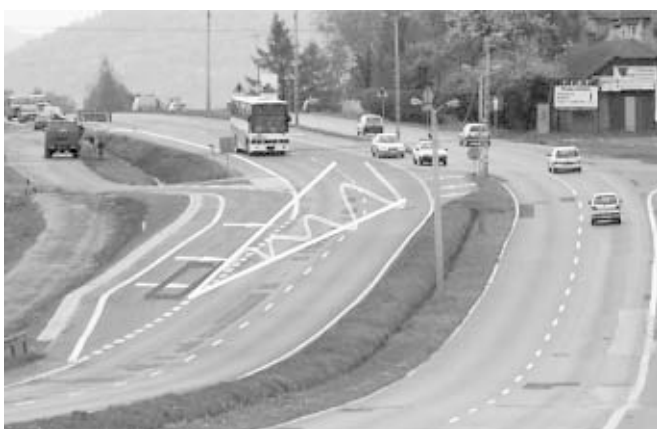
18. ábra: A becsatlakozó sávon közlekedő jármű látómezején kívül esik a közeledő busz

Más esetben arra láthatunk példát, hogy a látási háromszög adott, de a csomóponti kialakítás mégsem biztonságos (18. ábra). A becsatlakozó sávon közlekedő jármű látómezején kívül esik a szomszédos sávban közeledő autóbusz.

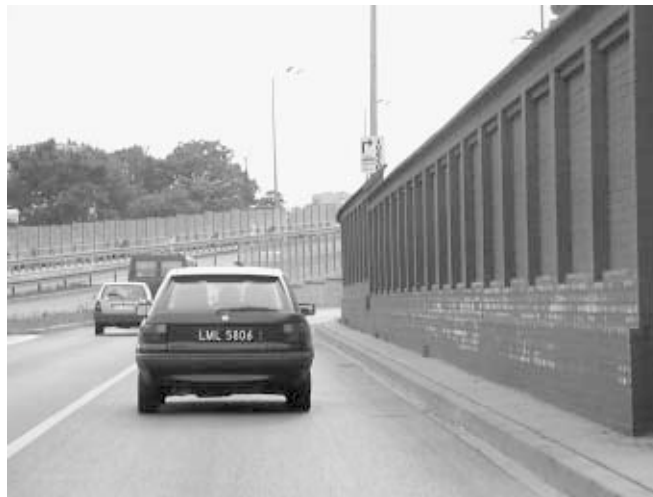
19. ábra: A zajvédő fal akadályozza a látást

Újabban gyakori, hogy az utólagosan létesített zajvédő falak akadályozzák a látást (19. ábra).

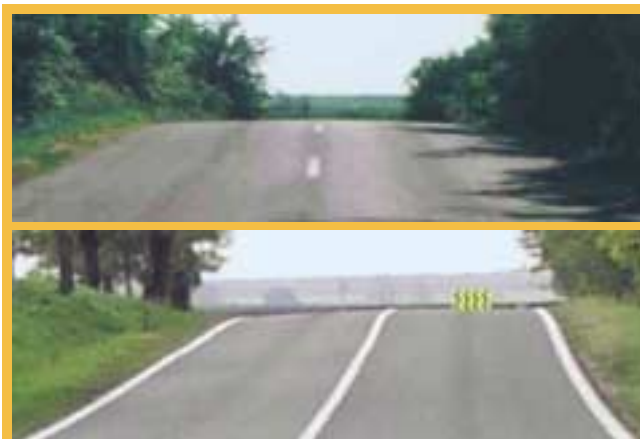
11. ábra: A bukkánó és az ív az átalakítás előtt és után

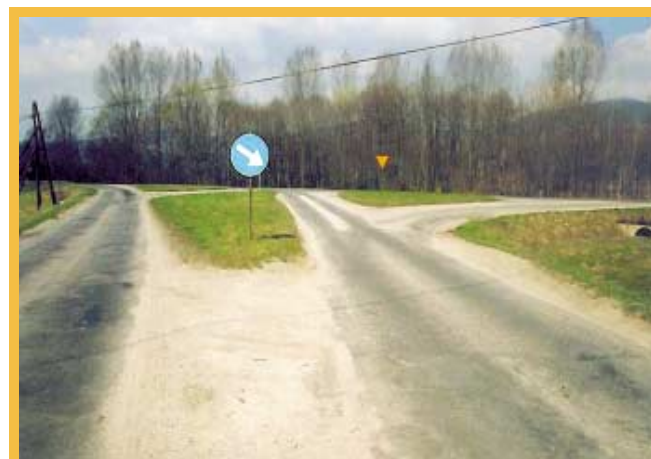
1. ábra: Csomópont sebességcsökkentő elemek nélkül

A csomópontok megközelítési sebessége az alárendelt irányból döntő fontosságú. A járművezetőket – gyakran – fizikai eszközökkel kell kényszeríteni sebességük csökkentésére. A gyakorlat sajnos bebizonyította, hogy a sebességcsökkentő táblák elhelyezése nem elég (1. ábra).

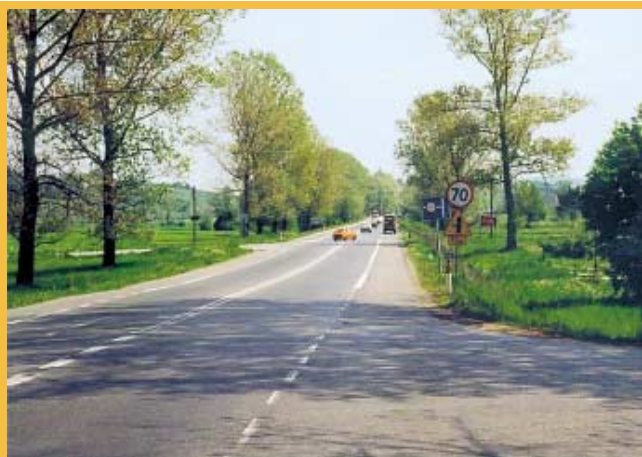
2. ábra: Rosszul látható csomópont kanyarodó sávok nélkül

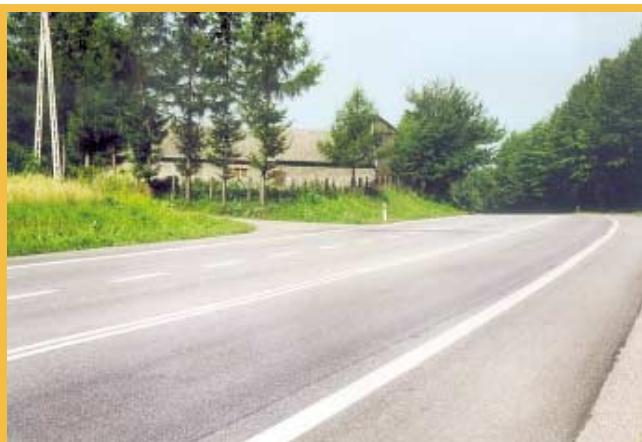
3. ábra: Ív belső oldalán kialakított csatlakozással

A vízszintes ívek belső oldalán elhelyezett, rosszul belátható becsatlakozások – melyek gyakran régi föld-utak utólagos burkolásával alakulnak ki –, mint a 3. ábrán látható, veszélyes baleseti források.

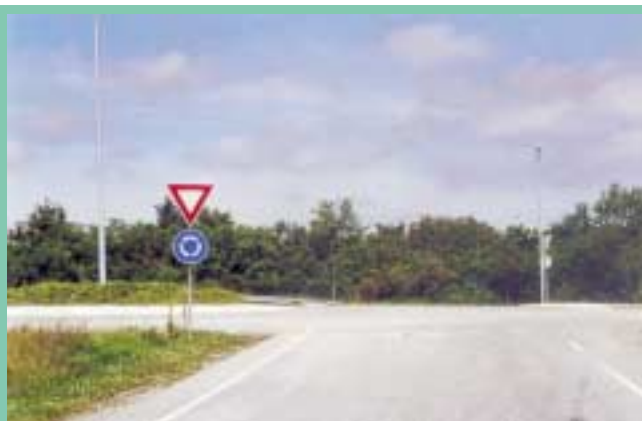
4. ábra: A csomópont a magassági lekerekítés miatt rosszul látható

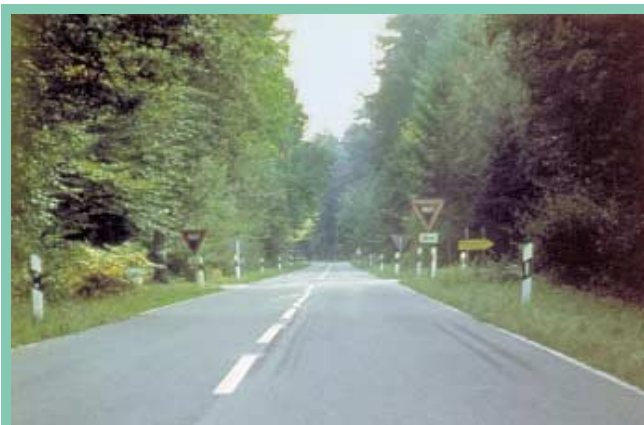
5. ábra: Az alárendelt irányból rosszul észlelhető csomópont

Az 5. ábrán bemutatott csomópont beláthatósági követelménye nemcsak a hiányos üzemeltetésből adódóan nem teljesül (fák, bokrok, sövények belógása), hanem az irányjelzések rossz elhelyezése, a reklámtáblák és a zajvédő falak látómezőbe lógása is zavaróan hat a láthatóságra (különösen az osztott pályás úttestek középső sávjából).

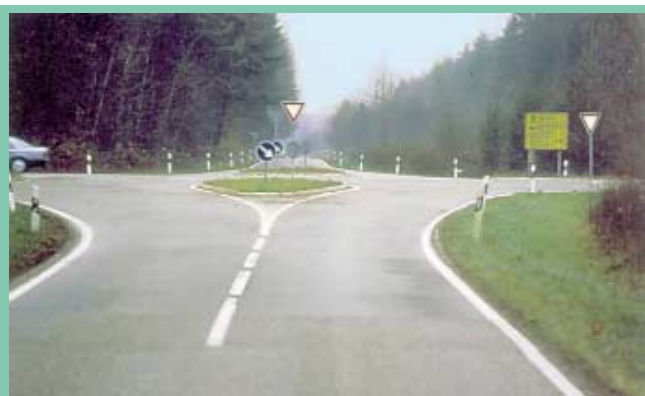
6. ábra: A szélesebb szigetek forgalomelterelő hatása kedvezőbb

A csomópont területén lévő szigetek csomópont felőli vége kevésbé hatékony elhelyezésű, és a kialakított szigetek túl keskeny. A 6. ábrán bemutatott szélesebb szigetek hatékonyabban ösztönözik a tervezett ka-

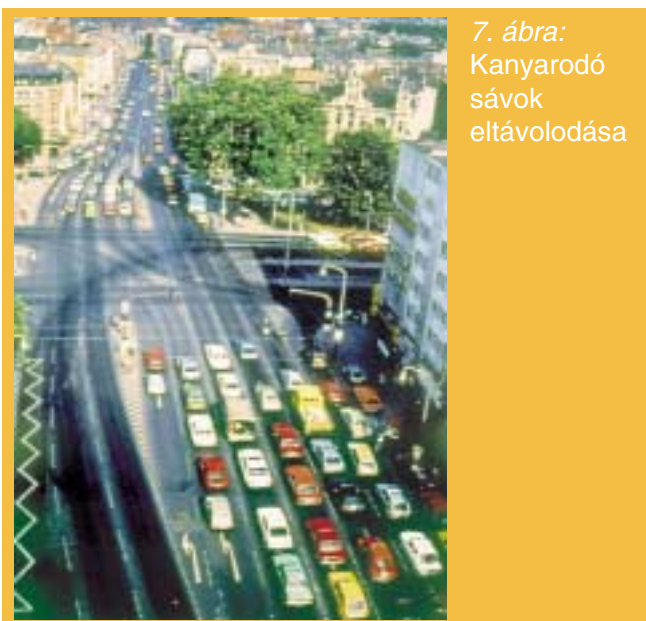
7. ábra: Kanyarodó sávok eltávolodása

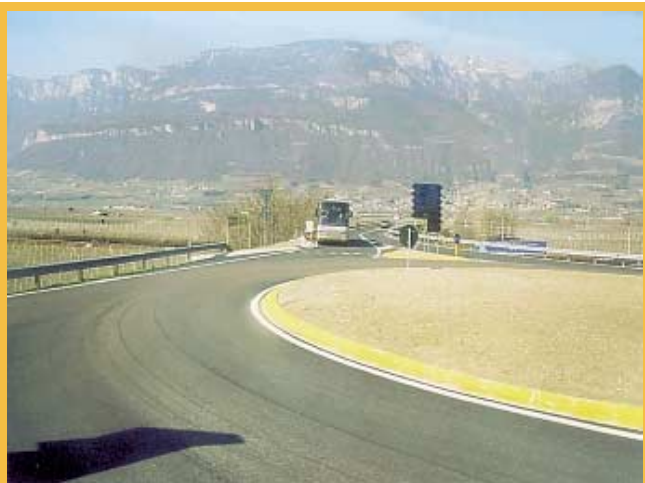
10. ábra: A behajtó ág előnytelen kialakítása

Az érintő irányú behajtó ág érintő irányú kialakítása nem hatékony. Előnyösebb a merőleges, balra ráfordított kialakítás.

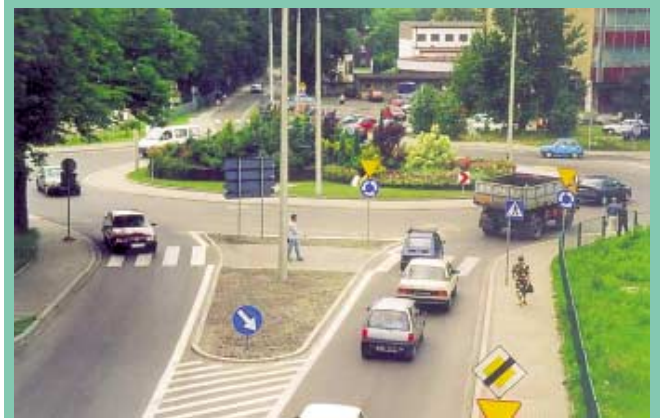
12. ábra: A gyalogos-átkelőhely túl közel van a körpályához

Helyhiányból adódó gyakori probléma, hogy a gyalogos átkelőhelyek túl közel kerülnek a körpályához (12. ábra). Ajánlott 1-2 jármű távolságra elhelyezni, hogy a várakozó járművek ne zavarják a körpálya forgalmát.

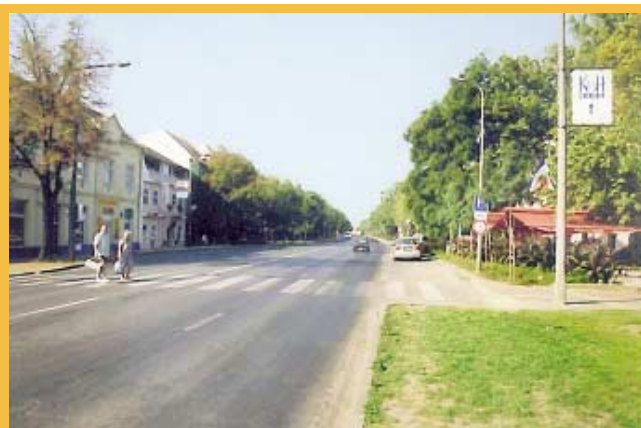
16. ábra: Gyalogosok áthaladása 4+1 sávon, védelem nélkül

c) 3-4 sávnál szélesebb utak keresztezésénél a gyalogosok áthaladási ideje túl hosszúvá válik. A 16. ábrán a gyalogosoknak 4+1 sávot kell keresztezniük, sziget és lámpa védelme nélkül.

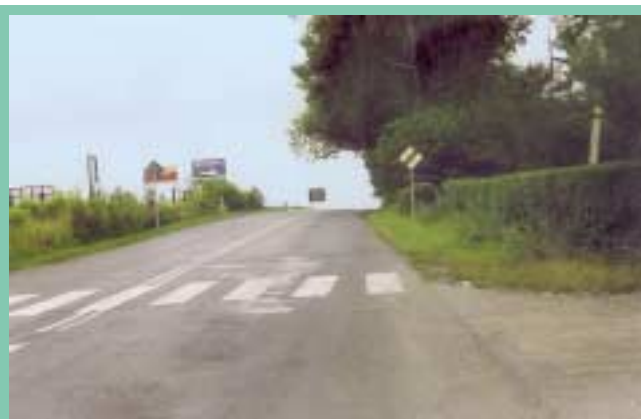
17. ábra: Az ellenirányból rosszul látható átkelőhely, függőleges lekerekítésben, vízszintes ívben

d) Ha az átkelésre váró gyalogos nehezen vehető észre (parkoló járművek, fák, bokrok takarják, vagy az út vonalvezetéséből adódó vízszintes vagy függőleges ívek csökkentik a láthatóságot), célszerű a járművek számára észlelhetőséget javító, figyelemfelkeltő jelzéseket elhelyezni. A 17. ábrán látható gyalogos-átkelőhely a függőleges és a vízszintes ívek miatt nem észlelhető kellő időben. A 18. ábra egy lehetséges megoldást mutat be.

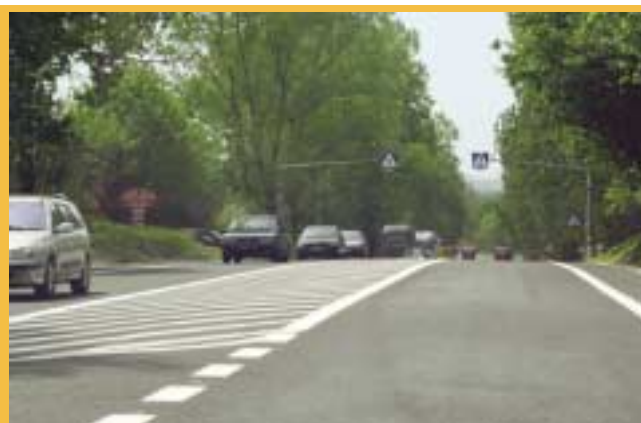
18. ábra: Domború lekerekítésben különleges jelzés javítja az észlelhetőséget

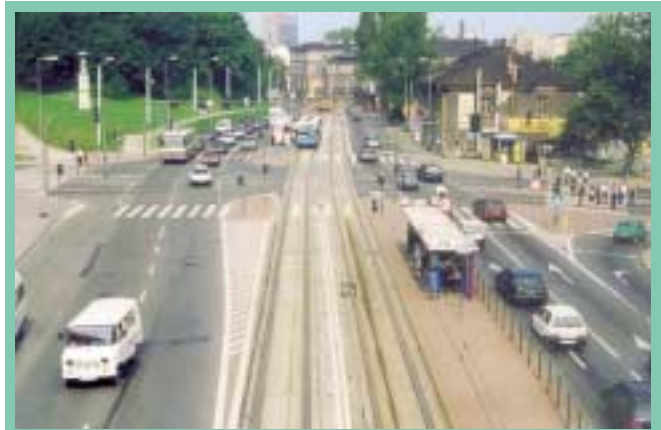
19. ábra: Közúti forgalomtól elválasztott, közös villamos- és autóbusz-megállóhely

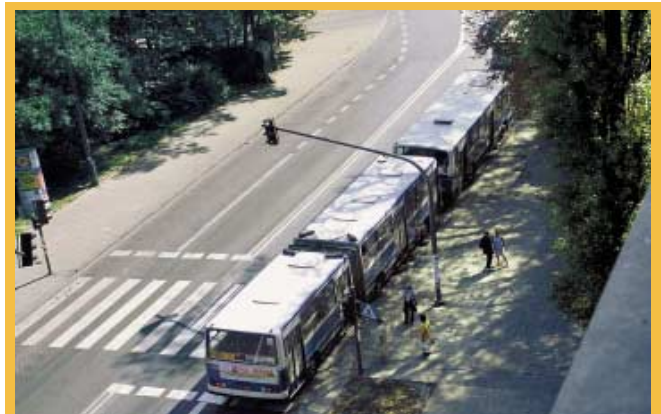
20. ábra: A megállóhely nem elég több busz egyidejű megállására

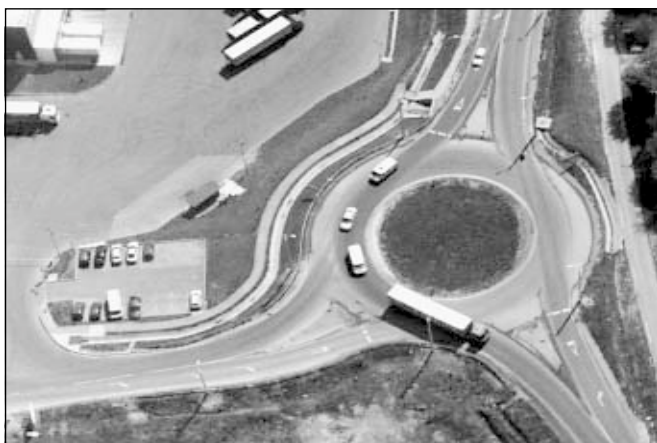
16. ábra: A 10. sz. főúti csomópont légi fényképe és baleseti adatai

16. ábra. A légi felvételen jól látható, hogy az egyik irányban „egyenesen át” lehet haladni kitérítés nélkül. A járóvonalak színe, mélysége jól szemlélteti a forgalmi aránytalanságokat. A bal oldali ág egy telep kiszolgáló útja. Ilyen esetben indokolatlan a főút forgalmának csillapítása, ezt az egyik irányban a kitérítés hiányával meg is oldották. Ebben a csomópontban évente történik egy személy sérüléses baleset az átadás óta. Ennek oka fel-

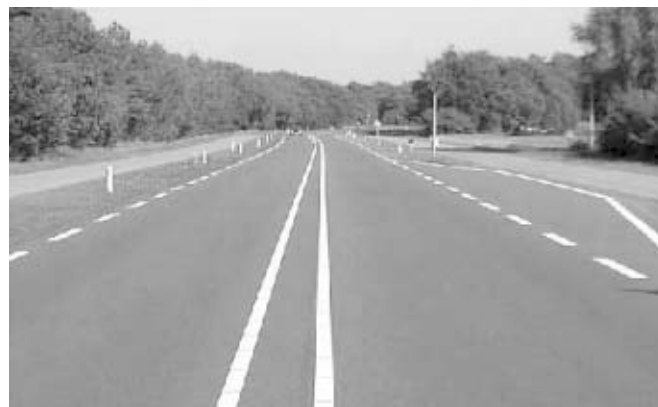
2. ábra: Gyűjtő út lakott területen kívül

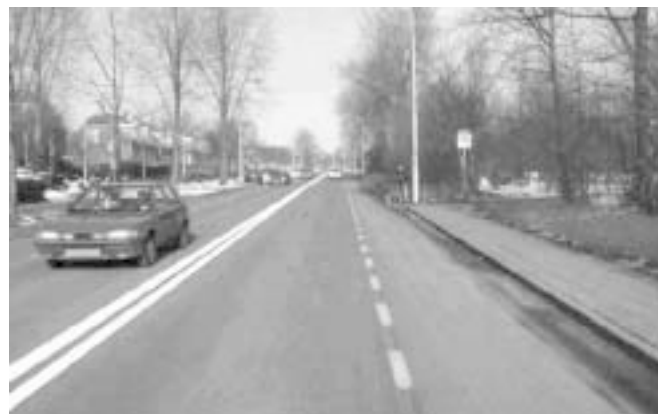
3. ábra: Gyűjtő út lakott területen belül

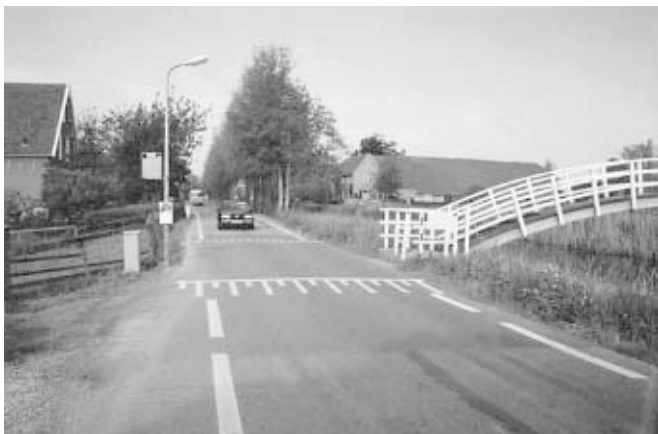
4. ábra: Kiszolgáló út lakott területen kívül

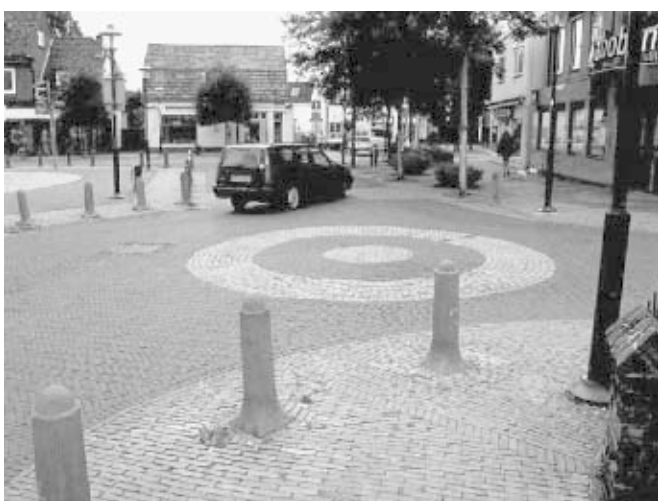
5. ábra: Kiszolgáló út lakott területen belül

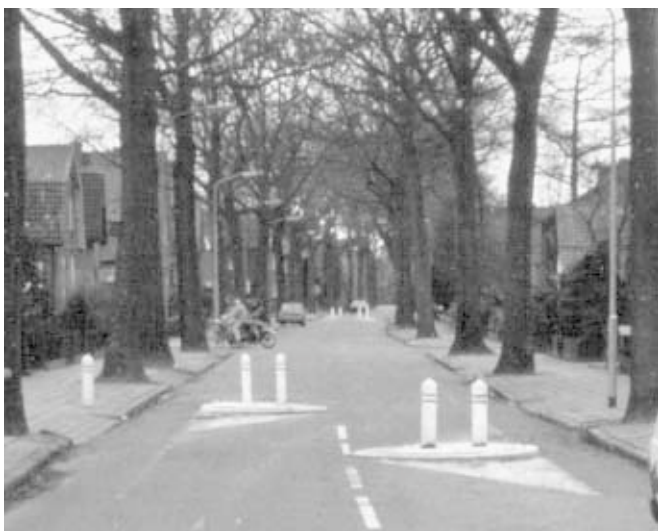
6. ábra: Sávelhúzás

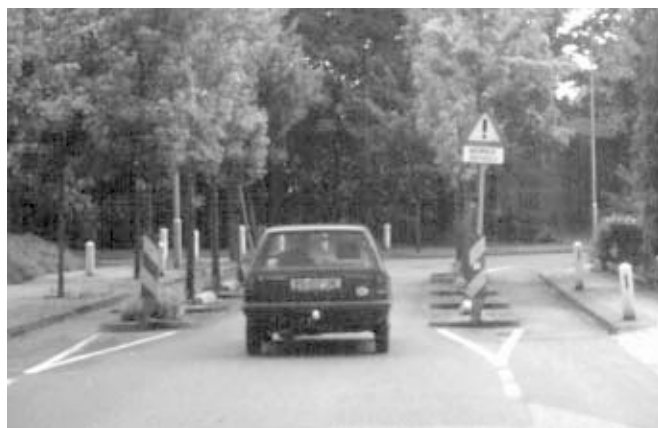
7. ábra: Sávszűkítés

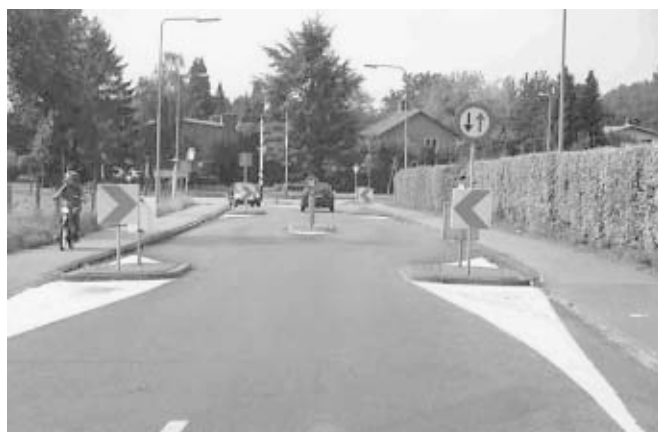
8. ábra: Sávelhúzás és -szűkítés kombinációja

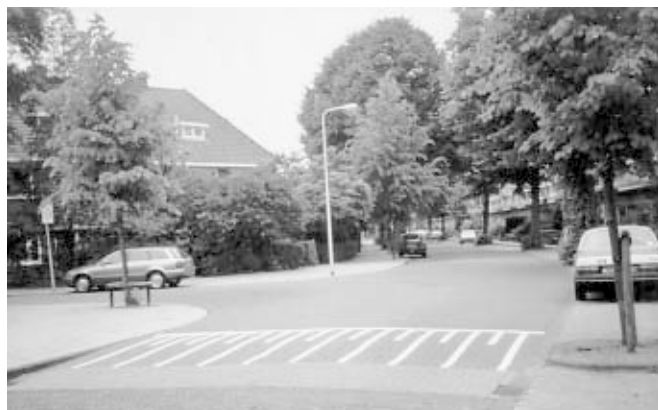
9. ábra: Sebességcsökkentő küszöb

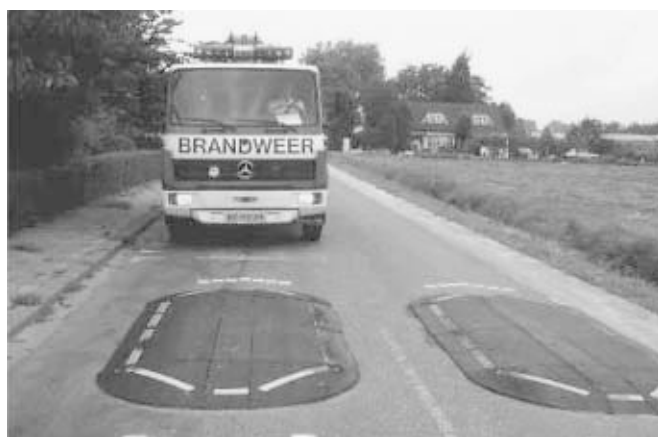
10. ábra: Speciális sebességcsökkentő küszöb
